Najczęstsze błędy wykonawcze

podczas montażu pokrycia dachowego

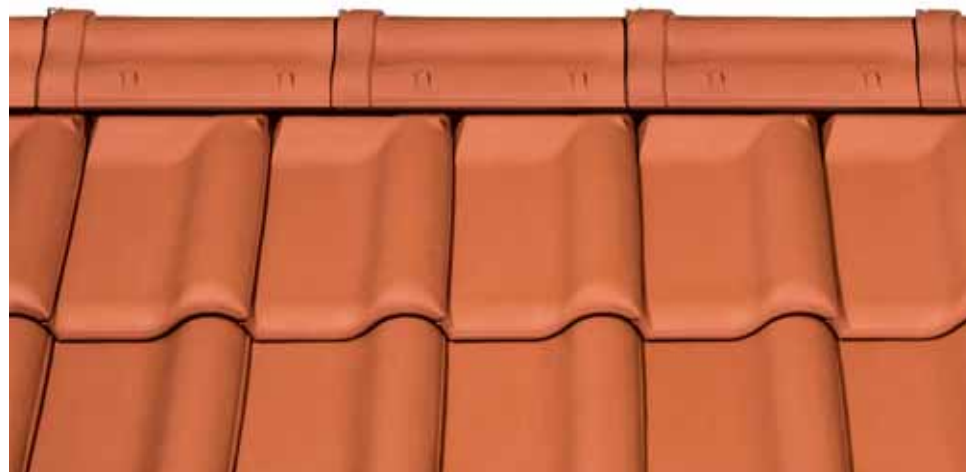
Dachówka kalenicowa wentylacyjna marki CREATON oraz system mocowania gąsiorów FIRSTFIX® to innowacyjny duet na doskonałą kalenicę

Następnym krokiem jest zrobienie wylotu powietrza. Wylot ten znajduje się przy kalenicy pod gąsiorami i zakryty jest taśmą uszczelniającą.

niająco-wentylacyjną. Taśma zapewnia odpowiednią wentylację w obrębie kalenicy i gradów oraz chroni dach przed wnikaniem opadów atmosferycznych pod pokrycie dachowe.

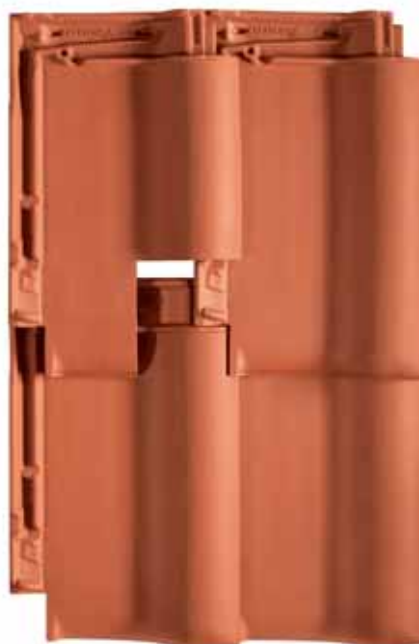
Perfekcyjna szczelność połaci zostaje osiągnięta dzięki unikatowym zamkom zastosowanym w dachówkach CREATON

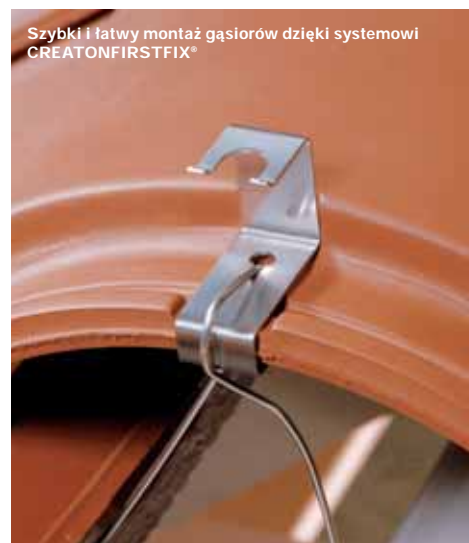
Szybki i łatwy montaż gąsiorów dzięki systemowi CREATONFIRSTFIX®
